Die Haarstube („Hoarkeusche“)

Das alte Speichergebäude in Ehrenhausen am neuen Markt.

Kurze Beschreibung des Gebäudes, seiner Funktion und der Restaurierung mit dem Neuperputz.

von Karl Stingl

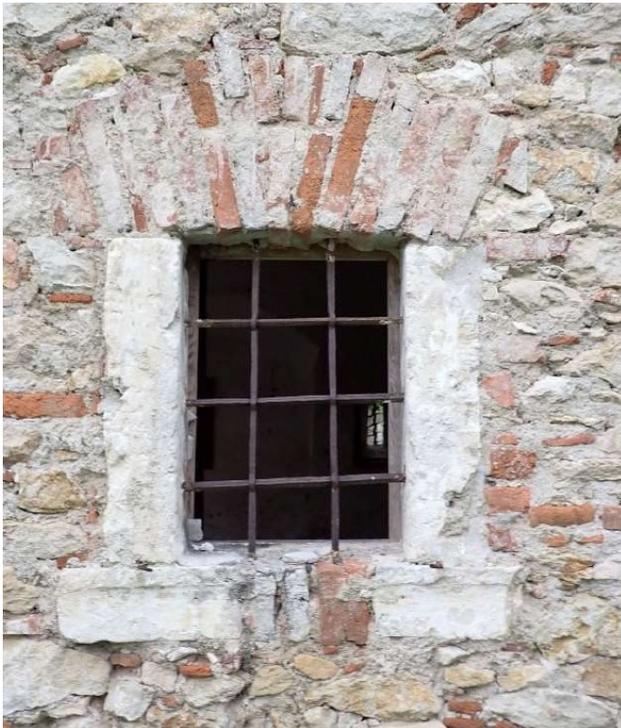
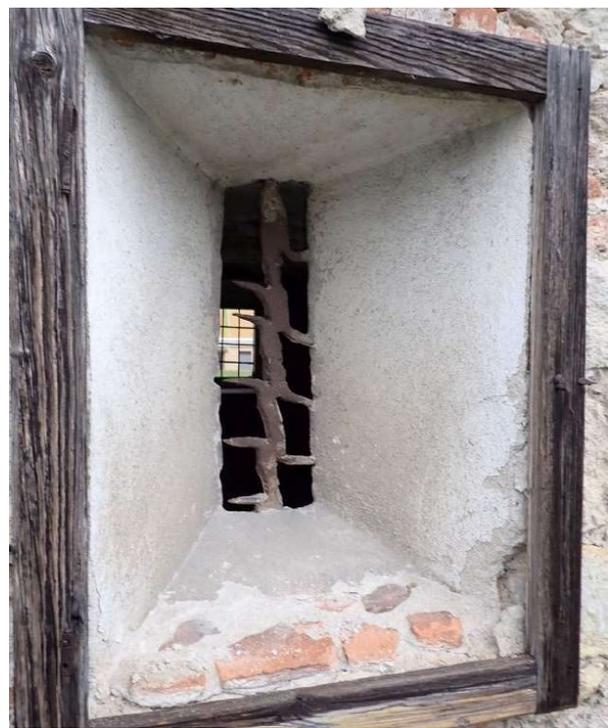
Kellerfenster aus wiederverwendeten Kalksteingewände (Spolien) mit Steckgitter und Scharfenfenster mit Zackenstäben und später angebrachten Holzfenster.

Entlang der Traufen und Ortgänge waren Gesimse mit Putzhohlkehlen ausgebildet. An der zum Platz zugewandten Ostseite befinden sich zwei Eingänge. Der Kellerabgang mit einer Holztüre und die Eingangstüre ins Erdgeschoss in asymmetrischer Position mit einem Rundbogen aus Kalkstein. Über der Eingangstüre in der Symetrieachse des Gebäudes befindet sich ein Scharfenfenster im Obergeschoss und ein rechtwinkliges Giebelfenster im Dachboden. An der südlichen Längsachse befinden sich zwei Kellerfenster mit Kalksteingewänden und eisernen Stabgittern (Steckgittern), im Erdgeschoss zwei Scharfenfenster und im Obergeschoss eine Reihe von drei Scharfenfenster. An der nördlichen Längsachse befinden sich zwei Kellerfenster mit Holzgewänden und eisernen Flachstabgittern. Im Erdgeschoss befindet sich ein rechteckiges Fenster mit Gewändeteilen aus Kalkstein mit einem eisernen Stabgitter (Steckgitter) sowie ein Scharfenfenster. Im Obergeschoss sind drei Scharfenfenster ausgeführt. Die Rückseite (Westseite) des Gebäudes besitzt nur ein Scharfenfenster im Obergeschoss und ein rechteckiges Giebelfenster im Dachgeschoss, da das Gebäude im Erdgeschoss ursprünglich an die jetzt teilweise entfernte Gartenmauer angebaut war. Alle Scharfenfenster besitzen geschmiedete Zackenstäbe als Fenstergitter. Durch das Erdgeschoss führen zwei Zugstangen (eine durchgehend geschmiedet eine teilweise aus Holz)

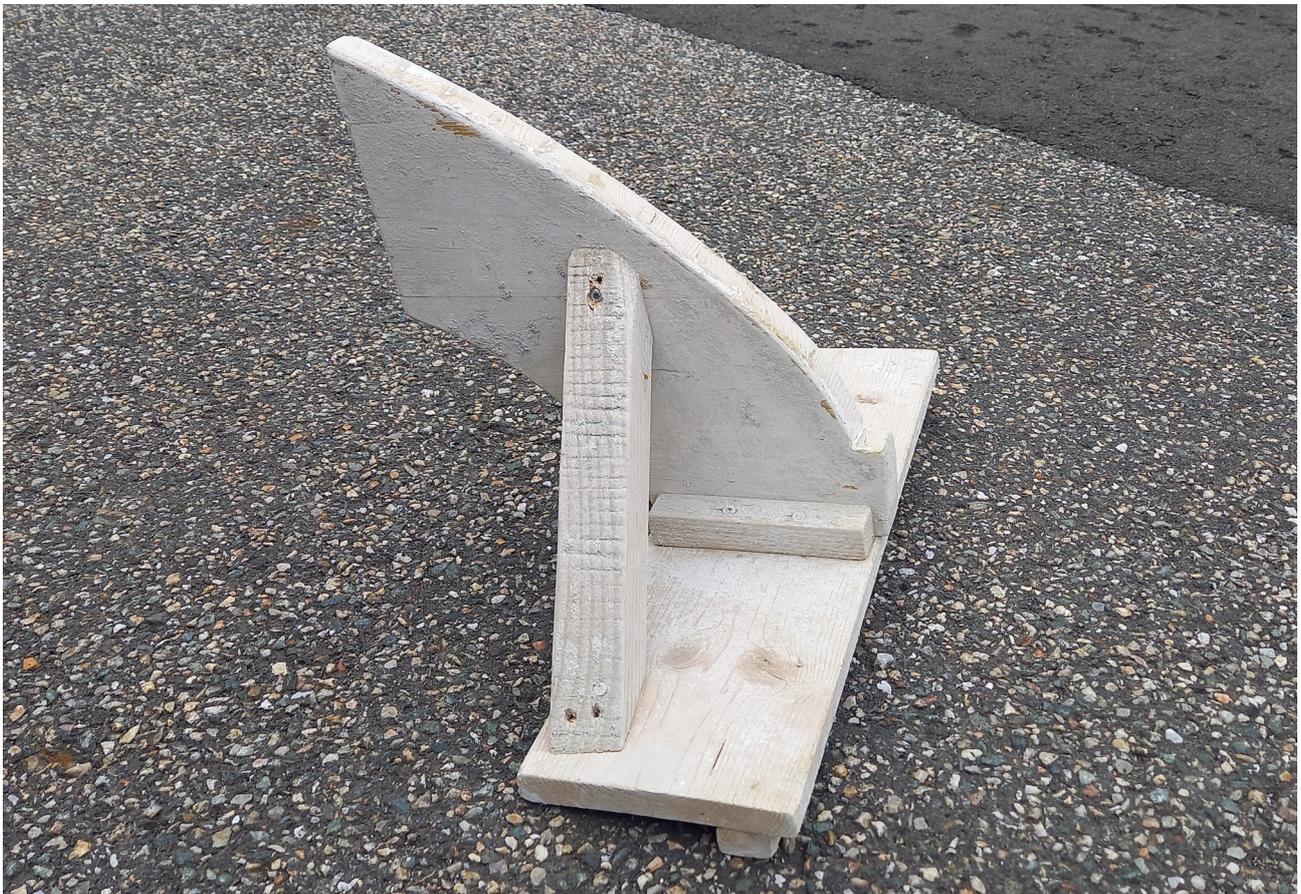
Gesimsehobel mit Schlitten zum Ziehen der Gesimse entlang einer Holzlatte

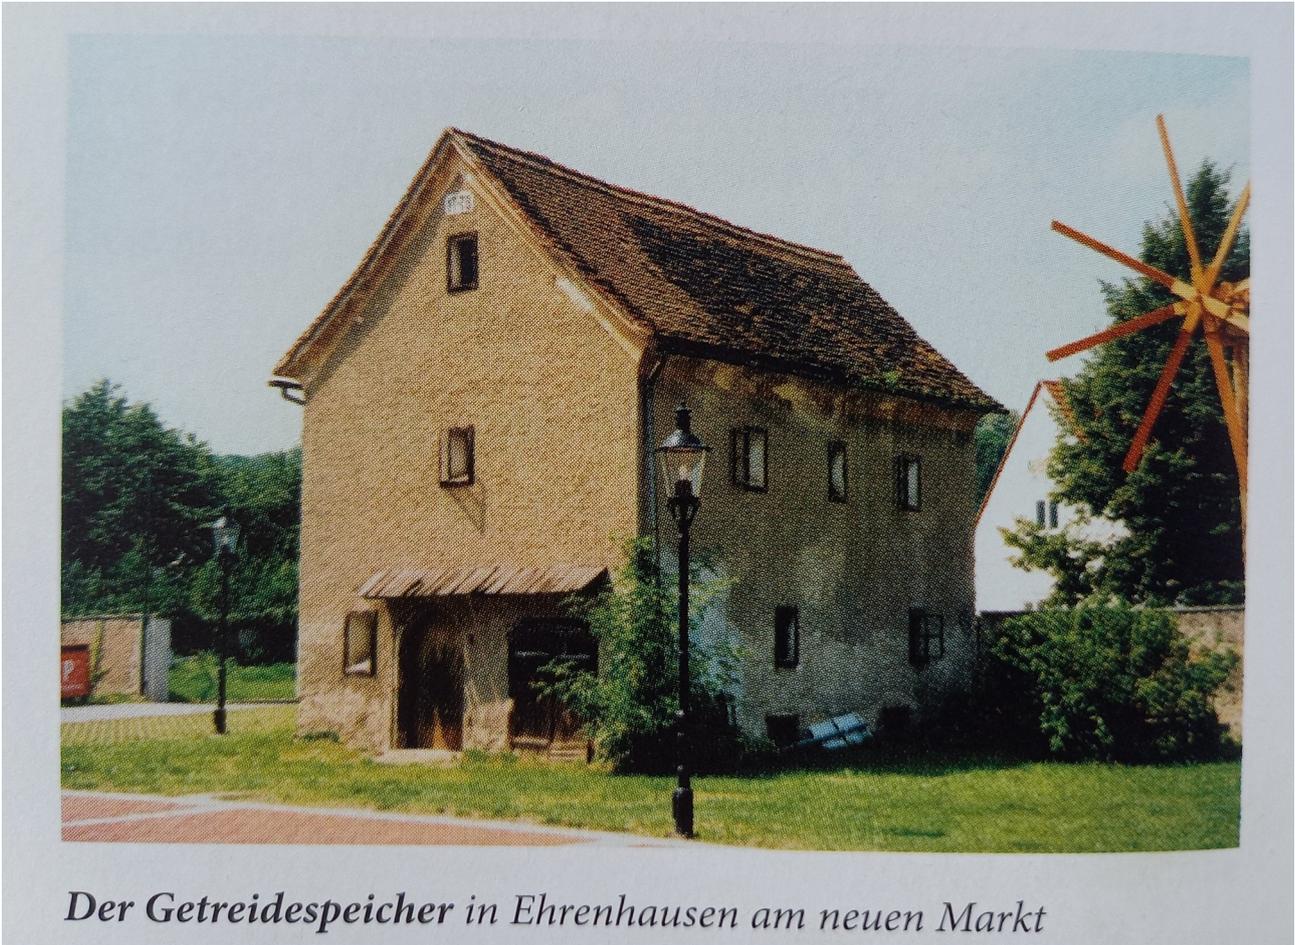
Erscheinungsbild mit braunem Spritzbewurf, Fensterrahmen und Holzschindelvordach bis 2011, aus Peter Stauder: Ehrenhausen Altes – Neues - Interessantes

Über dem originalen Putz von 1779 wurde im 20. Jahrhundert ein Rieselputz bzw. ein sog. Spritzbewurf gelegt. Der Rieselputz erhielt einen Anstrich in ockerbrauner Farbe. An den Fenstern wurden außen Fensterrahmen mit einfachen Fensterflügeln aus Holz angebracht. 2011 wurde der Spritzbewurf gemeinsam mit den Resten des originalen Kalkverputzes von 1779 bis auf wenige kleine Putzreste vollständig abgeschlagen. Seither war das Gebäude 13 Jahre steinsichtig, mit wenigen Putzresten in den Fensterlaibungen.

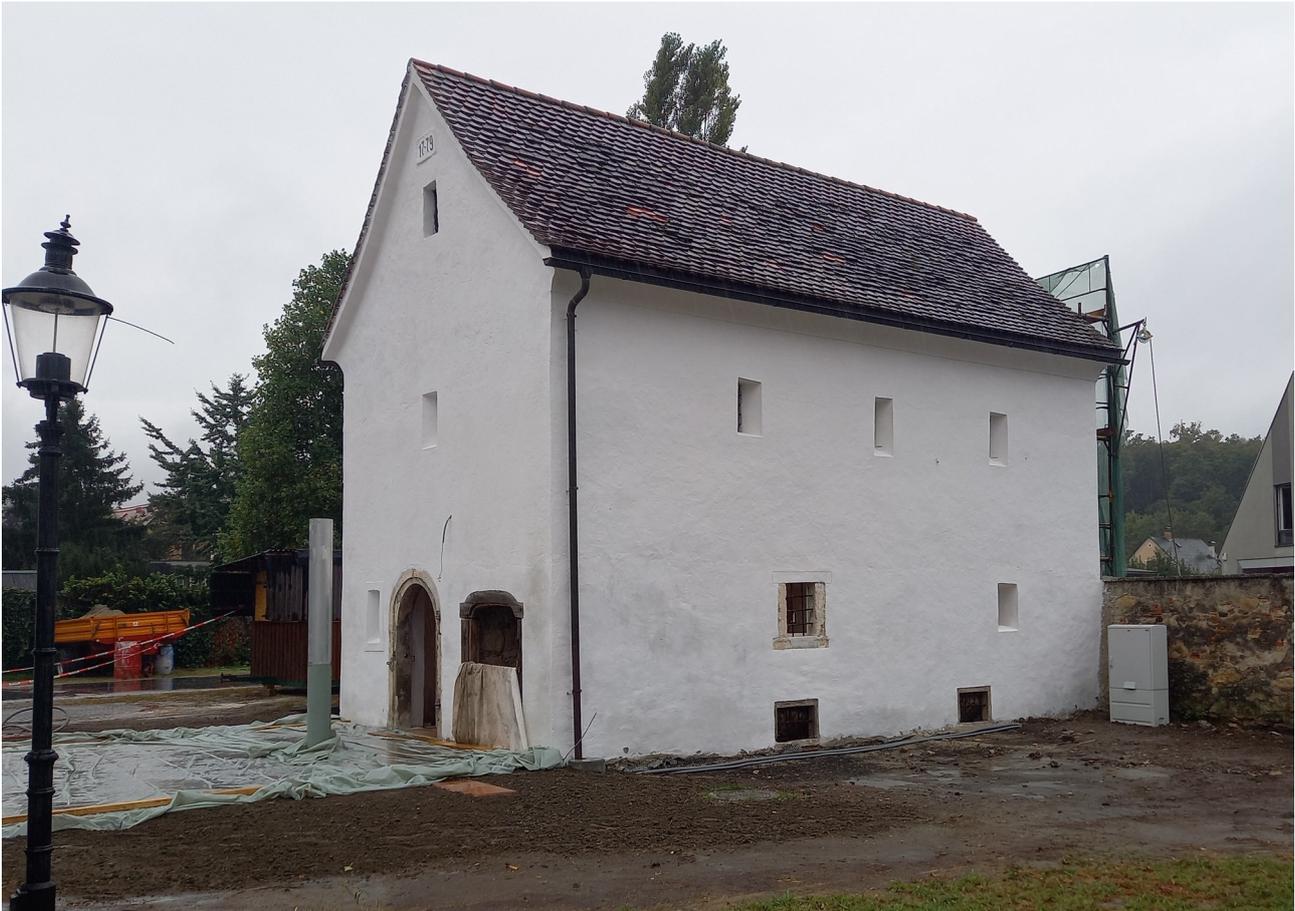
Das Gebäude mit Neuverputz entsprechend dem Aussehen von 1779 mit kellengeglätteten Kalkputz, neu gezogenen Gesimsen mit Hohlkehlen und einem weißen Kalkanstrich.

Der Neuverputz hält sich an das historische Vorbild von 1779, die Putzflächen, Gesimse, Fenster und Türen wurde entsprechend dem Aussehen von 1779 wiederhergestellt. Es wurde, wie historisch belegt, ein mit der Kelle geglätteter reiner Kalkputz aufgetragen und das Gebäude weiß gekalkt. In den Innenräumen wurde der großteils noch vorhandene alte Kalkputz ergänzt und die Mauern und Gewölbe wieder gekalkt. Die Holzstiege in den 1. Stock wurde gereinigt und in ihrem Originalzustand von 1779 erhalten. Aussen wurden die Holztüre in den Keller und die Eingangstüre gereinigt und in ihren Originalzuständen erhalten. Danach wurde vom Architekten eine moderne Innenraumgestaltung und Vorplatzgestaltung im Eingangsbereich umgesetzt.

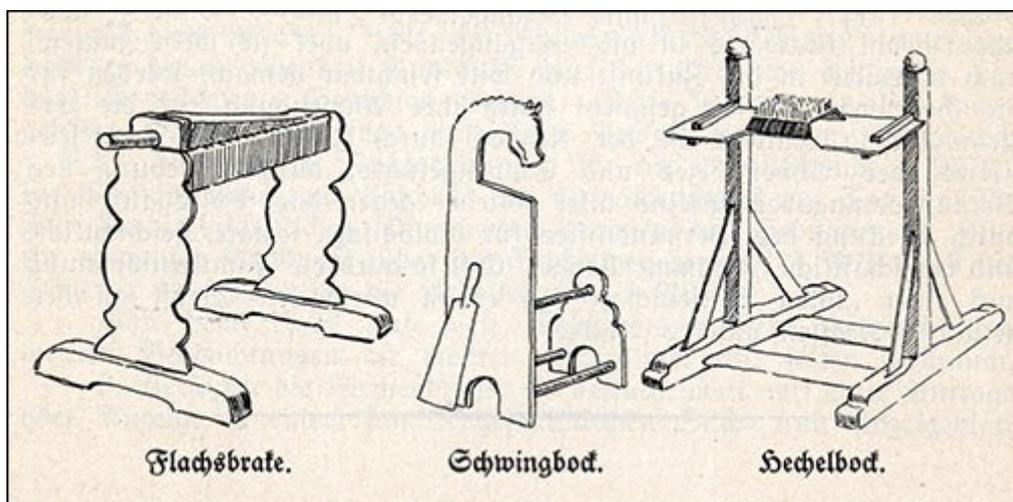
Flachsbrake. Schwingbock. Hechelbock.

wieder mit dem schönen Leinsamen gefüllt waren. Im Spätsommer wurde der Flachs braun und reif, und die Flachsernte machte gewöhnlich den Schluß der Erntearbeit. Die Flachsstengel wurden nicht mit der Sense gemäht, sondern mit der Hand aus der Erde gezogen, denn sie waren wertvoll bis in die Wurzel. Dann wurden sie in Bündel gebunden, zum Trocknen in Hocken aufgestellt. Der trockene Flachs wurde ins Haus gefahren und gedroschen, um den wertvollen Leinsamen zu gewinnen. Die Stengel wurden wieder hinausgebracht und auf einem Stoppelfelde oder auf einer Weide in langen Reihen ausgespreitet. So blieben sie ein paar Wochen liegen, dem Winde, dem Wetter und dem Regen ausgesetzt. Dadurch wurden sie morsch und brüchig, nur der Bast, die eigentliche Gespinnstfaser, widerstand jeder Witterung und blieb zähe. Dann wurde der Flachs wieder nach Hause geholt, und wenn dann Brot gebacken wurde und das Brot aus dem Ofen gezogen war, dann wurden die Flachsstengel in den noch warmen Backofen gepackt und auf diese Weise geröstet. Die gerösteten und deshalb sehr brüchigen Stengel wurden nun gebrochen. Das geschah mit der BRAKE, einem Werkzeug, das für diesen Zweck hergestellt war. Die gebrochenen

Backofen und der Flachs noch warm waren. Deshalb wurde alles zu dieser Arbeit herangezogen, was eine Hand rühren konnte, und Nachbarn halfen sich gegenseitig. In den Fasern blieben aber noch kleine Stücke der gebrochenen Stengel hängen. Sie wurden herausgeschlagen mit der SCHWINGE. Das war ein breites Schwert aus Holz. Die Flachsfasern wurden dabei mit der linken Hand über ein aufrecht stehendes Brett den SCHWINGBOCK, gehalten, und mit der Schwinge in der rechten schlug man daran herunter. Endlich wurden die Fasern noch durch die HECHEL gezogen. Die Hechel war ein grober Kamm, sie nahm alle kurzen und krausen Fasern aus dem Flachs heraus. Die übrig bleibenden glatten Fasern wurden zusammengedreht, und ein solcher FLACHSKNOTEN sah so schön aus, wie der Zopf eines flachsblonden Mädchens. Nicht so schön sahen die Frauen beim Brechen, Schwingen und Hecheln aus, Staub und Fasern flogen umher, und schon nach ein paar Stunden waren sie von einer grauen Schicht der Flachsabfälle bedeckt. Nach allen diesen Vorbereitungen begann das SPINNEN, und es zog sich durch den ganzen Winter hin. Jede Frau und jedes Mädchen hatten ein Spinnrad im Gange, und jede freie Stunde, besonders die langen Winterabende, wurden mit Spinnen ausgefüllt. Sobald eine hinreichende Menge Garn gesponnen war, ging es ans WEBEN.
